輸砂概論報告

台灣地區土石流災況

作者：黃靖純、邱欣姿

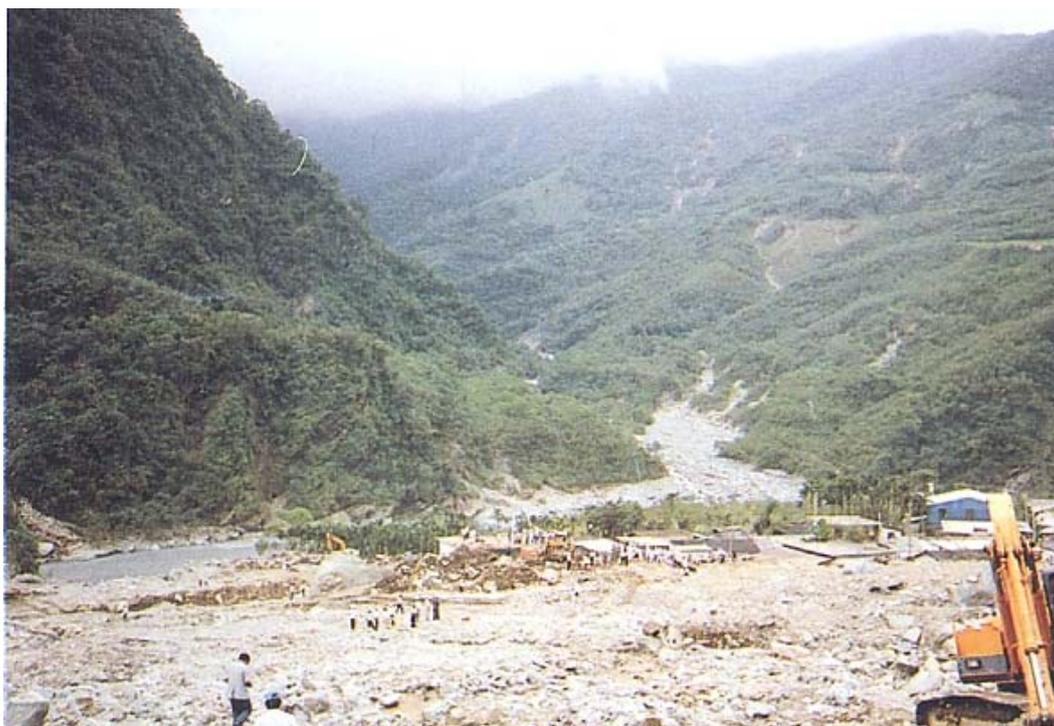
圖 3.1 花蓮縣秀林鄉銅門之嚴重土石流

民國 79 年歐菲莉颱風銅門村因上游土石滑動而發生土石流，造成下游遭土石埋沒。銅門村因上游土石滑動而發生土石流，造成下游遭土石埋沒。土石流攜出約 5 萬 5 千立方公尺的土砂，埋沒約 3.7 公頃的地區，造成房舍全毀 24 間，半毀 11 間，29 人死亡、6 人失蹤，多人受傷，無家可歸 68 人，以及財物損失。

銅門村位於花東縱谷年輕不穩定的地質層，居民聚集的河川出水口，原本就是古老土石流沖積而成的沖積扇，平時村民做了小排水溝排水，但是一遇到大雨，小排水溝根本負荷不了大水，終於釀成了悲劇。銅門村悲劇開啟了台灣地質界對土石流的研究，也讓台灣島上的居民重新認識大自然的力量。

在地質學家的眼中，銅門原本就是一個土石流堆積物所遺留下來的扇狀地，換句話說，在地質上，這就是一個會發生土石流的地方。根據監察院的國土保全總體檢報告指出，銅門的地質是破碎的片岩組成，不連續面發達，堆積物的結構鬆散，雨水滲透率極高，遇到雨水飽和時，會形成自然的滑動面。國土總體檢報告中也提到，除了地質

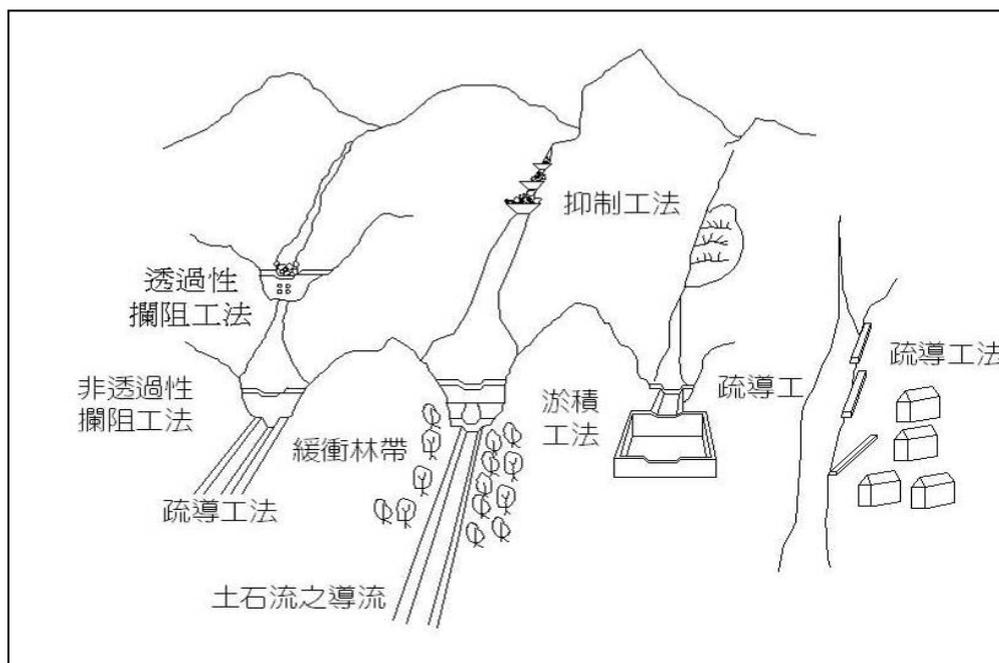
圖 4.1 土石流防治之各種方法示意圖

防治對策，但整體而言，土石流防治之各種工法配置如下圖四所示：

1. 土石流抑制工法：主要應用在溪谷之上游處。由於上游區坡度較陡常是土石流之發生地點，而土石流在發生階段會對溪床堆積物及側岸產生急遽之沖蝕，藉以獲得足夠之土石材料，達到土石流該有之濃度。因此在坡度較陡之上游區，土石流之防治原則上以防止溪床及側岸沖蝕，阻止土石流獲得土石材料之補充為主。此類工法主要包括固床工、潛壩、連續壩、山腹工等。
2. 土石流攔阻工法：主要運用於溪谷之中上游。當土石流在上游獲取充分之土石材料後其土石濃度已近乎飽和，因此對溪床沖刷能力也相對降低，然其動量仍大，且先端之巨礫與流木壞力仍強，因此在本區土石流之防治應以直接攔阻為選。此類攔阻工法主要分為非透過性壩及透過性壩兩種。
3. 土石流淤積工法：主要係局部加大溪床之寬度或局部減小溪床之坡度，使土石流在事先規劃妥當之沉砂池內產生淤積。

4. 土石流疏導工法：主要應用於中、下游區或扇狀地上，以渠道或導流堤等誘使土石流沿一安全之路線流動。
